# **군말뚝 시공으로 인한 말뚝 솟아오름과 H말뚝을 사용한 대책사례** **A case study on the utilization of H piles for the pile heaving troubles**

○여병철<sup>1</sup>, 추문식<sup>2</sup>, 조천환<sup>3</sup>, 전영석<sup>4</sup>

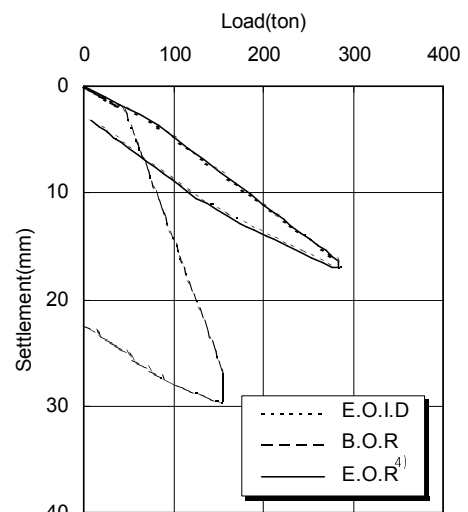
그림 3 시점별 하중-침하량 곡선 추이  
(시험말뚝 B-1)

본건 현장에서는 상기 시공조건에 따라 군말뚝으로 시공하는 과정에서 기시공말뚝들이 솟아오르는 현상이 나타났으며 이에 대해 재항타를 실시하였으나 이 과정에서 2차 heaving이 발생하였다. 이러한 말뚝의 솟아오름 현상은 지지력 감소, 말뚝재료의 손상 등의 치명적인 영향을 미칠 수 있으며 이를 확인하는 목적으로 1차 재항타를 실시한 말뚝들에 대해 2차 재항타를 실시하면서 동재하시험을 실시하였다. 표 1에서 보는 바와 같이 재항타후 heaving량은 3 mm~13 mm로 측정되었으며 시험말뚝 6개소중 4개소가 설계하중(100 ton)에 미달하는 것으로 판정되었다. 또한 선단부에 손상을 입은 말뚝도 4개소에 달했으며 이들중 1개소는 손상정도가 극심하여 말뚝 중공부에 지하수가 유입된 것을 확인할 수 있었다. 이와 같이 말뚝이 솟아오름에 대해 재항타를 실시하였으나 2차 heaving을 발생시켜 여전히 지지력미달 문제를 해결하지 못하였으며 분명한 원인 규명을 할 수 없었으나 시공시 또는 재항타시 발생했을 것으로 추정되는 말뚝 손상문제가 해결과제로 남게 되었다.

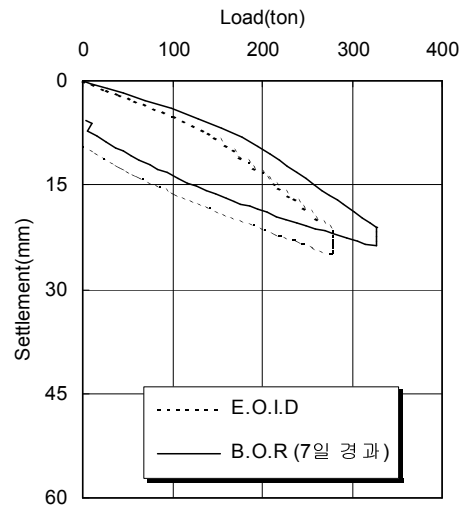
그림 4 시간경과효과  
(시험말뚝 D-1)

시항타 결과 군말뚝 시공으로 인한 솟아오름 현상은 22개소 말뚝중 3개소에서만 발생하였으나 측정된 heaving량은 1 mm~2 mm에 불과한 것으로 나타났다. 표 3, 그림 4에서 보는 바

와 같이 heaving으로 인한 지지력 감소현상은 나타나지 않았으며 시간경과에 의한 지반의 set-up 효과로 인하여 지지력이 증가한 것으로 확인되었다.

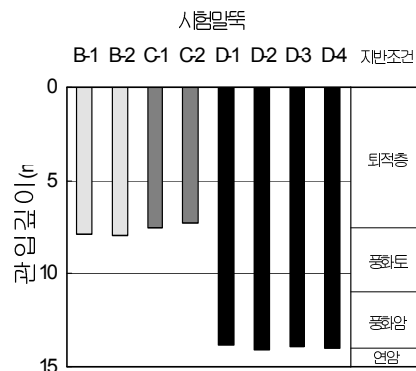
그림 5 시험말뚝별 관입깊이 비교그림

이상 논의한 내용은 그림 5, 그림 6으로 요약할 수 있다. 즉, 그림 5는 동일지반(지반조건1)에 시공된 대상말뚝별 관입깊이를 비교한 것이며 그림 6은 외말뚝 시공종료시점에서의 허용지지력과 군말뚝 시공후의 지지력비를 나타낸 것이다. PHC말뚝은 군말뚝 시공후 말뚝 솟아오름 현상이 크게 발생하였으며 이를 극복할 수 있는 만큼의 시간경과효과(time effect)가 나타나지 않았기 때문에 지지력이 크게 감소하였다. 반면에 H말뚝은 소배토말뚝으로서 군말뚝 시공으로 인한 말뚝 솟아오름 현상이 거의 발생하지 않았으며 보다 깊은 지층까지 도달함으로써 시간경과에 의한 set-up 효과가 발휘되었기 때문에 지지력이 증가한 것으로 나타났다.

이와 같이 본건 현장에서는 말뚝의 솟아오름과 이에 따른 문제점을 H말뚝으로 완전히 해결할 수 있었으며 기 설계된 PHC말뚝을 H말뚝으로 변경, 본 공사용 말뚝으로 채택하였다.
