# **군말뚝 시공으로 인한 말뚝 솟아오름과 H말뚝을 사용한 대책사례** **A case study on the utilization of H piles for the pile heaving troubles**

○여병철<sup>1</sup>, 추문식<sup>2</sup>, 조천환<sup>3</sup>, 전영석<sup>4</sup>

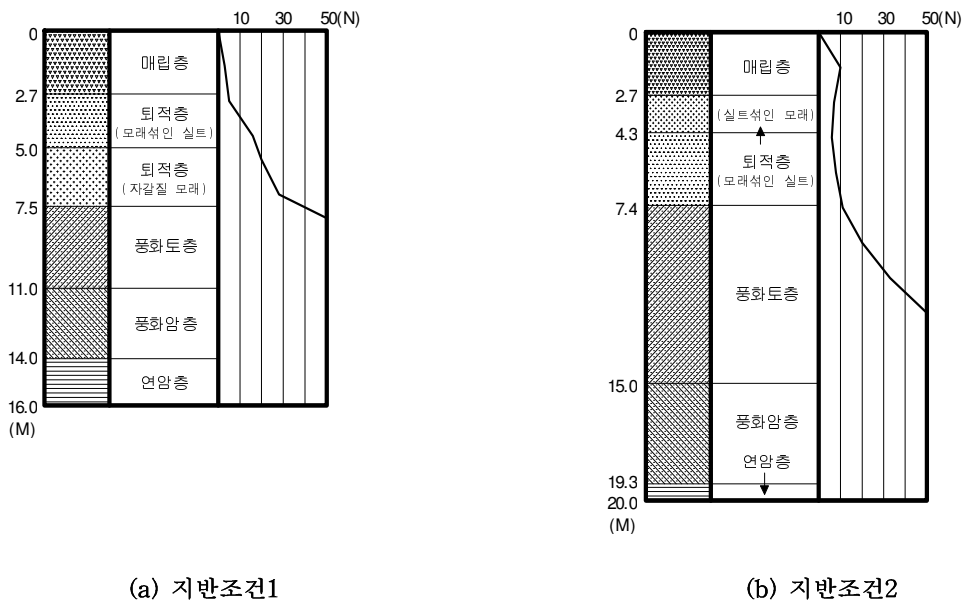
**그림 1 대표적인 지반조건**

본 연구사례는 대규모 건축구조물을 건설하는 과정에서 발생하였다. 본 현장의 지반조건은 지표면으로부터 -2.7 m까지 실트질 모래의 매립층(N=3~10), 그 하부에 모래질 실트 및 자갈로 구성된 퇴적층(N=7~28)이 분포되어 있다. 아래쪽으로 풍화토, 풍화암, 연암순으로 나타나고 있다(그림 1).

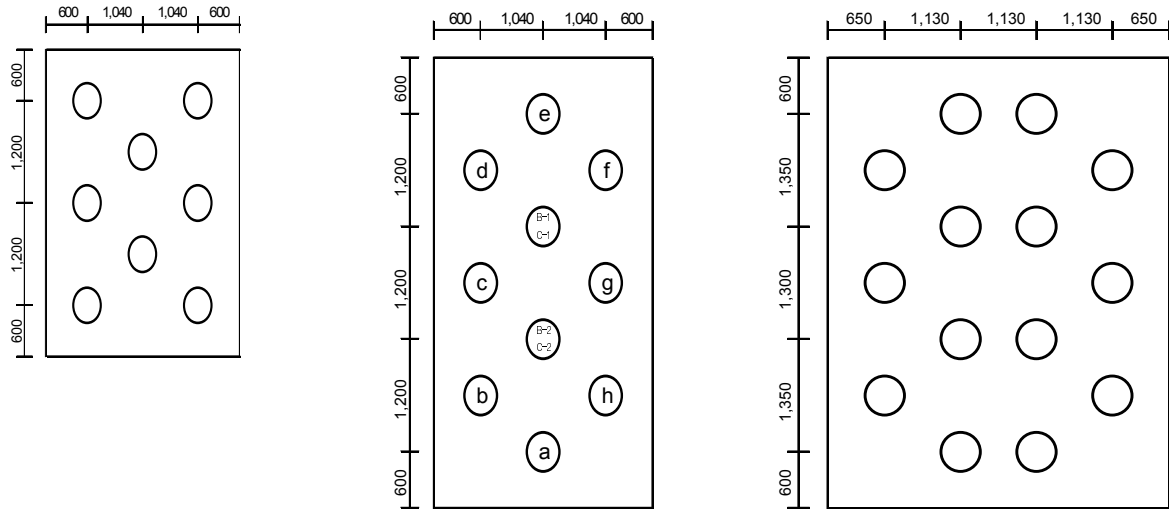
그림 2 말뚝배치도

본 현장에서는  $\phi$  450 mm와  $\phi$  500 mm PHC말뚝을 유압해머(램중량 7 ton)에 의해 직항타하는 공법이 적용되었으며 본당 설계지지력은 각각 100 ton, 127 ton으로 되어 있다. 본건 사례연구의 대상말뚝은 8개, 10개 및 14개의 말뚝군을 형성하고 있으며 말뚝배치 및 간격은 그림 2에 나타내었다.

본건 현장에서는 상기 시공조건에 따라 군말뚝으로 시공하는 과정에서 기시공말뚝들이 솟아오르는 현상이 나타났으며 이에 대해 재항타를 실시하였으나 이 과정에서 2차 heaving이 발생하였다. 이러한 말뚝의 솟아오름 현상은 지지력 감소, 말뚝재료의 손상 등의 치명적인 영향을 미칠 수 있으며 이를 확인하는 목적으로 1차 재항타를 실시한 말뚝들에 대해 2차 재항타를 실시하면서 동재하시험을 실시하였다. 표 1에서 보는 바와 같이 재항타후 heaving량은 3 mm~13 mm로 측정되었으며 시험말뚝 6개소중 4개소가 설계하중(100 ton)에 미달하는 것으로 판정되었다. 또한 선단부에 손상을 입은 말뚝도 4개소에 달했으며 이들중 1개소는 손상정도가 극심하여 말뚝 중공부에 지하수가 유입된 것을 확인할 수 있었다. 이와 같이 말뚝이 솟아오름에 대해 재항타를 실시하였으나 2차 heaving을 발생시켜 여전히 지지력미달 문제를 해결하지 못하였으며 분명한 원인 규명을 할 수 없었으나 시공시 또는 재항타시 발생했을 것으로 추정되는 말뚝 손상문제가 해결과제로 남게 되었다.

이상 본건 현장의 시공과정에서 나타난 말뚝 솟아오름으로 인한 문제점과 이에 대한 대책을 체계적으로 조사하는 과정에서 오거에 의한 선굴착후 최종항타하는 공법이 제안되었으며 이를 적용하기 위해서 그림 1(a)와 같은 지반조건에 시험시공을 실시하였다. 시험시공은 그림 2(b)와 같이 10개의 말뚝으로 형성되는 2개 군에 대해 직항타공법과 선굴착후 최종항타공법을 각각 적용하였으며 4개소 말뚝에 대해서는 동재하시험을 실시하였다. 표 2에서 보는 바와 같이 군말뚝이 형성되는 과정에서 선시공된 말뚝의 솟아오름현상은 선굴착 여부에 관계없이 크게 나타나고 있으며 시공후 heaving량은 34 mm~55 mm로 측정되었다. 이에 따라 시공 종료시점에서는 80 ton~143 ton의 허용지지력을 가지는 반면 시공후 재항타시험에 의한 허용지지력은 38 ton~43 ton으로서 heaving으로 인한 지지력 감소율이 52%~73%로 나타나고 있다. 재항타시험시 추가 관입 후의 허용지지력은 시공종료 수준으로 다시 회복되었으며 그림 3은 말뚝지지력이 heaving으로 인하여 감소한 상태 및 추가항타에 의해 회복되는 내용을 보여주고 있다. 그러나 주변말뚝의 재항타 완료후에 설계지지력을 확보할 수 있는지의 여부는 주변말뚝의 재항타시 발생하는 2차 솟아오름을 감안할 때 앞서의 말뚝(A-1, A-2, ..., A-6)의 시험결과와 유사할 것으로 예상할 수 있다.
